Ochrana sedimentačnej nádrže

ID: 1574

Odvetvie: *Stavby a konštrukcie*
Použitie: *Odstredivé čerpadlá*
Podklad: *Oceľ*
Produkty: *Belzona® 5811 (Immersion Grade)*

Lokalita zákazníka: *Farmaceutický výrobca, Slovensko*
Dátum aplikácie: *1998 až september 2010*

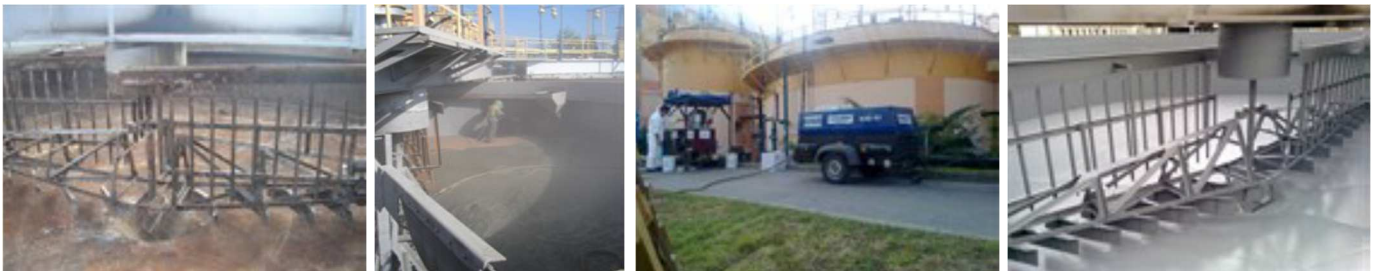
Popisy fotografií

Nádrže trpia silnou koróziou.

1. Nádrž vykazuje silnú koróziu
2. Otryskávanie nádrže
3. Nastavenie striekacieho zariadenia
4. Nádrž po aplikácii

Aplikácia bola vykonaná v súlade s návodom na použitie. Produkt Belzona bol aplikovaný pomocou bezvzduchového striekacieho zariadenia.

Od roku 1998 bolo pre farmaceutického výrobcu ochránených 5 kusov nádrží. Kontroly po 10 rokoch ukázali, že produkt Belzona 5811 funguje vynikajúco. To sa ukázalo ako kľúčový faktor ovplyvňujúci zákazníka pre opätovný výber produktu Belzona.
