Oprava betónovej pätky

ID: 7564

Odvetvie: *Stavby a konštrukcie*
Použitie: *Nádrže a chemické zádržné oblasti*
Podklad: *Betón a oceľové vystuženie*
Produkty: *Belzona® 4111 (Magma Quartz)*

Lokalita zákazníka: *Stavebná spoločnosť, Slovensko*
Dátum aplikácie: *2006*

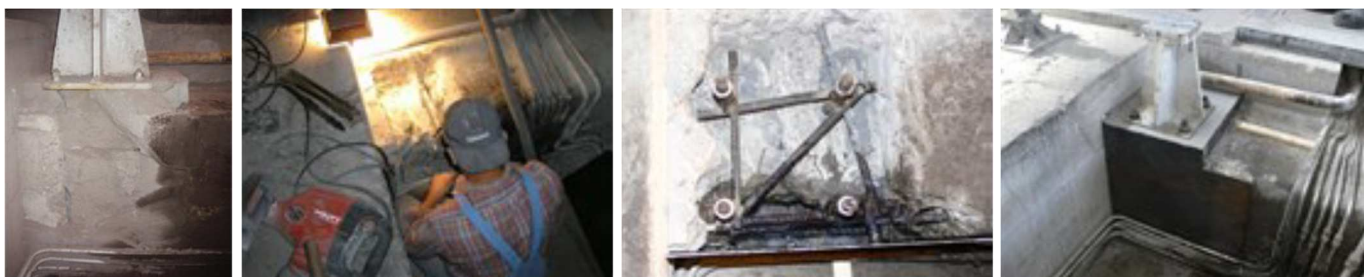
Popisy fotografií

Pätka bola poškodená nárazom, deštrukcia spôsobila nestabilitu stroja, čo znamenalo, že nemohol byť používaný.

1. Zničená betónová pätká
2. Aplikácia kondicionéra Belzona® 4911 (TX Conditioner)
3. Prebiehajúca aplikácia
4. Produkt Belzona® 4111 použitý na zatmelenie základu

Betónová pätká rezacieho stroja vo veľkej dielni.

Aplikácia bola vykonaná v súlade s návodom na použitie.

Oprava betónu produktom Belzona umožnila, aby bolo strojové zariadenie opäť v prevádzke už za 4 dni, v porovnaní s možnými 28 dňami potrebnými na vytvrdnutie betónu. Materiály Belzona majú tiež väčšiu odolnosť proti nárazu pre ochranu pred budúcim poškodením.
