# Ochrana zariadenia na prepravu karbidovej zmesi

ID: 1065

Odvetvie: *Priemysel všeobecne*  
Použitie: *Stroje na manipuláciu s pevnými látkami*  
Podklad: *Oceľ*  
Produkty: *Belzona® 1811 (Ceramic Carbide)*

Lokalita zákazníka: *Výrobca karbidu vápnika, Slovensko*  
Dátum aplikácie: *2002, 2003, 2004*

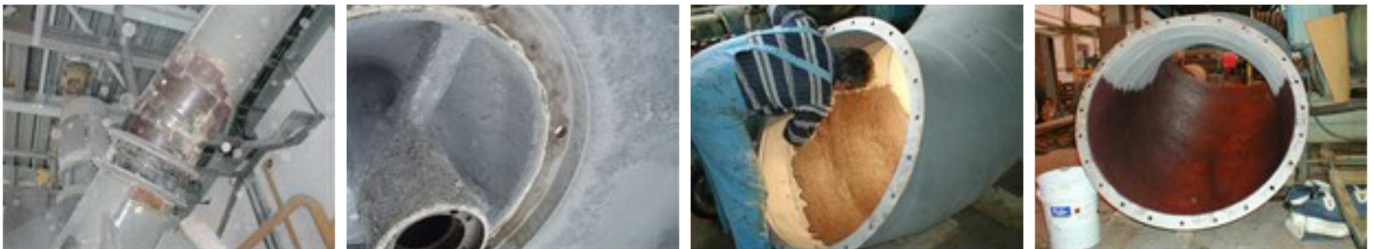
## Popisy fotografií

*Vysoko abrazívna karbidová zmes opotrebovávajú rúry, ohyby rúr, ako aj samotný drvič.*

1. Bola neustále potrebná oprava potrubí
2. Silne poškodený povrch zariadenia
3. Aplikácia materiálu Belzona® 1811 na ohyb potrubia
4. Ohyb potrubia pripravený do prevádzky

Pred aplikáciou bolo potrebné každých 6 mesiacov meniť časti potrubia ako aj časti drviča. Aplikácia produktu Belzona predĺžila životnosť na 24 mesiacov, čo znamená, že zákazník za dva roky ušetril 24 000 €.
