Renovácia veľkej prevodovky

ID: 1719

Odvetvie: *Priemysel všeobecne*
Použitie: *Prenos mechanickej energie*
Podklad: *Oceľ*
Produkty: *Belzona® 1111 (Super Metal)*

Lokalita zákazníka: *Oceľiareň, Košice, Slovensko*
Dátum aplikácie: *2006*

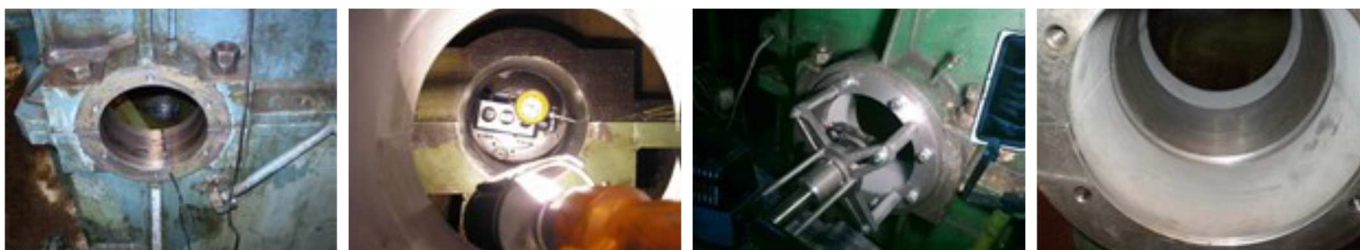
Popisy fotografií

Opotrebenie ložiskového uloženia spôsobovalo vibrácie.

1. Poškodené ložiskové uloženie pred rekonštrukciou
2. Presné meranie zarovnania bolo kľúčovou vlastnosťou procesu
3. Obrobenie po aplikácii materiálu Belzona
4. Hotová aplikácia pripravená do prevádzky

Veľká prevodovka používaná pri výrobe oceľového plechu.

Opravy boli dokončené v súlade s návodom na použitie. Uskutočnili sa presné merania, aby sa umožnilo obrobenie na mieste s presnosťou $\pm 0,03$ mm.

Konvenčné vyrábanie vyžadovalo, aby bola prevodovka mimo prevádzky príliš dlho. Metódou použitia materiálu Belzona bolo dosiahnuté presné zarovnanie zabezpečujúce hladký chod prevodovky.
