Ochrana potrubia a klapiek pred abráziou cementom

ID: 2455

Odvetvie: *Priemysel všeobecne*
Použitie: *Ventily, potrubia a armatúry*
Podklad: *Oceľ*
Produkty: *Belzona® 1811 (Ceramic Carbide)*

Lokalita zákazníka: *Výrobca cementu, Slovensko*
Dátum aplikácie: *2000*

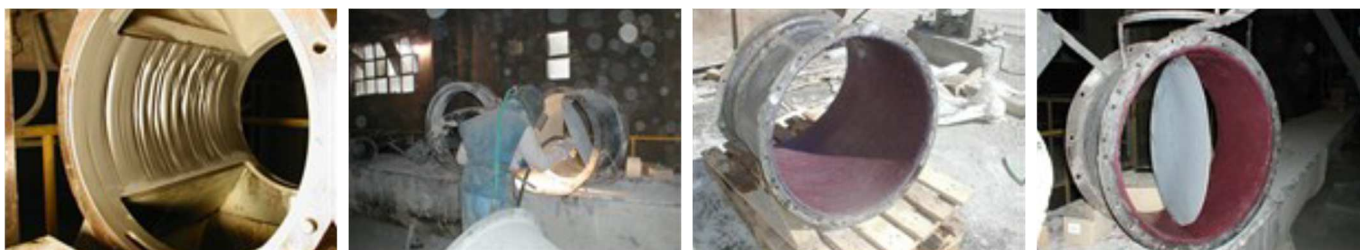
Došlo k veľkému oderu spôsobenému cementom, čo viedlo k lokálnej strate materiálu kovu z telesa klapky.

1. Silne erodovaná klapka
2. Otryskávanie klapiek
3. Dokončené teleso klapky
4. Zmontovaná klapka chránená produktom Belzona® 1811

Riešenie Belzona bolo od začiatku prijaté zákazníkom, pretože oprava trvala len niekoľko hodín a odstávka mlyna bola veľmi krátka. Od prvých opráv v roku 2000 bolo dokončených veľa ďalších takýchto opráv.
