Zatmelenie spodnej dosky lisovacieho stroja

ID: 7594

Odvetvie: *Priemysel všeobecne*
Použitie: *Motory a skrine*
Podklad: *Oceľ*
Produkty: *Belzona® 1111 (Super Metal)*

Lokalita zákazníka: *Výrobca gummy, Slovensko*
Dátum aplikácie: *2013, 2014*

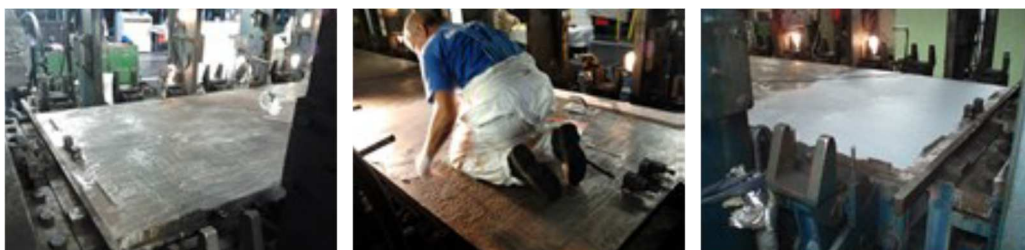
Popisy fotografií

Kyselina chlorovodíková skondenzovaná z výrobného procesu zničila základnú dosku lisovacieho stroja.

1. Príprava povrchu
2. Aplikácia produktu Belzona® 1111
3. Doska pripravená na zarovnanie brúsením

Aplikácia bola vykonaná v súlade s návodom na použitie. Po aplikácii produktu Belzona® 1111 bolo potrebné dosku zarovnať brúsením.

Vyváranie tohto poškodenia by trvalo dlho, takže zatmelenie materiálom Belzona® 1111 bolo pre zákazníka oveľa lepšie. Nebola to prvá takáto oprava, prvá oprava bola vykonaná v roku 2013 a zákazník bol s výsledkom spokojný.
