Oprava kola dýchadla

ID: 7595

Odvetvie: *Priemysel všeobecne*
Použitie: *Stroje na manipuláciu s pevnými látkami*
Podklad: *Oceľ*
Produkty: *Belzona® 1811 (Ceramic Carbide),
Belzona® 1821 (Ceramic Carbide FP)*

Lokalita zákazníka: *Výrobca cementu, Slovensko*
Dátum aplikácie: *2016*

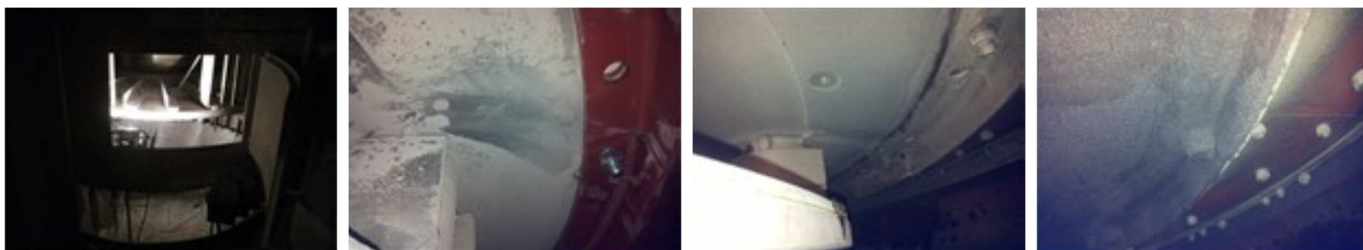
Popisy fotografií

Tam, kde cement zasiahol niektoré oblasti dýchadla, došlo k silnému oderu a erózii. Požadovali alternatívu k zváraniu nových kovových dosiek na obnovenie strateného materiálu.

1. Dýchadlo
2. Poškodené oblasti
3. Po otryskaní
4. Aplikácia produktu Belzona® 1811

V niektorých prípadoch nebolo možné zvärať nové dosky, pretože substrát bol príliš tenký a na ťažko dostupných miestach. Rýchlejšie a efektívnejšie riešenie bola ochrana produktom Belzona. Je to tiež jednoduchšie na údržbu v budúcnosti.
