# Ochrana strechy nádrže pred sírovými parami

ID: 8154

Odvetvie:	Ropa a plyn	Lokalita zákazníka:	Slovensko
Použitie:	Nádrže a chemické zádržné oblasti	Dátum aplikácie:	2019
Podklad:	Oceľ		
Produkty:	Belzona® 1511 (Super HT-Metal), Belzona® 1593

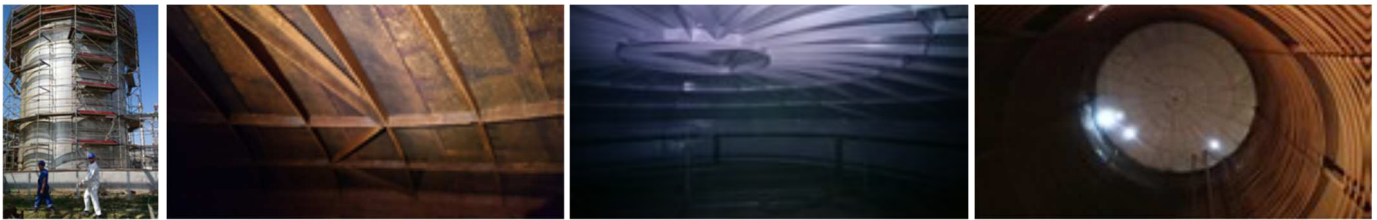
## Popisy fotografií

Tvorba kondenzácie zo 100 %-nej kvapalnej síry spôsobila na streche nádrže vznik jamiek a korózie.

1. Vonkajší pohľad na nádrž so sírou
2. Skorodovaná strecha nádrže
3. Systém 2 náterov Belzona® 1593 aplikovaný na strechu
4. Pohľad na strechu nádrže zdola

Táto aplikácia bola vykonaná v súlade s návodom na použitie. Strecha nádrže bola vyčistená a potom otryskaná na stupeň Sa 2,5 s profilom 75 mikrónov, aby sa zabezpečila vynikajúca úroveň príľnavosti k substrátu. Po otryskaní boli všetky jamky vyplnené materiálom Belzona® 1511 a potom boli na strechu nádrže nanosené 2 vrstvy náteru Belzona® 1593.
