Riešenie pre neutralizačnú vežu

Odvetvie: *Chémia a petrochémia*
Použitie: *Nádrže a chemické zádržné oblasti*
Podklad: *Oceľ*
Produkty: *Belzona® 4331 (Magma CR3)*

Lokalita zákazníka: *Chemický závod, Slovensko*
Dátum aplikácie: *2001, 2003, 2004, 2006*

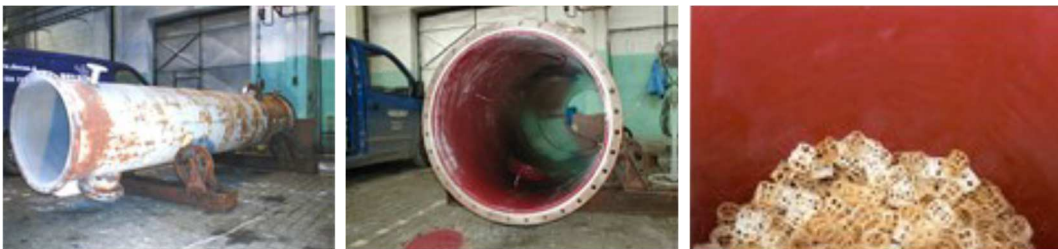
Popisy fotografií

Korózia spôsobená prítomnosťou agresívnych chemikálií vrátane vinylchloridu, hydroxidu sodného, metylchloridu a chlorovodíka.

1. Neutralizačná veža po otryskaní
2. Aplikovaný náter Belzona® 4331
3. Pripravené na prevádzku

Reakčná veža používaná pri výrobe vinylchloridu.

Aplikácia bola vykonaná v súlade s návodom na použitie.

Zákazník vykonal skúšky s rôznymi nátermi a väčšina z nich bola zničená v priebehu týždňov. Produkt Belzona® 4331 poskytol najlepšie výsledky, keď zostal neporušený po 2 rokoch.
