Obnova betónovej bariéry

ID: 7588

Odvetvie: *Chémia a petrochémia*
Použitie: *Nádrže a chemické zádržné oblasti*
Podklad: *Betón*
Produkty: *Belzona® 4301 (Magma CR1 Hi-Build),
Belzona® 4311 (Magma CR1)*

Lokalita zákazníka: *Farmaceutická spoločnosť,
Slovensko*
Dátum aplikácie: *2016*

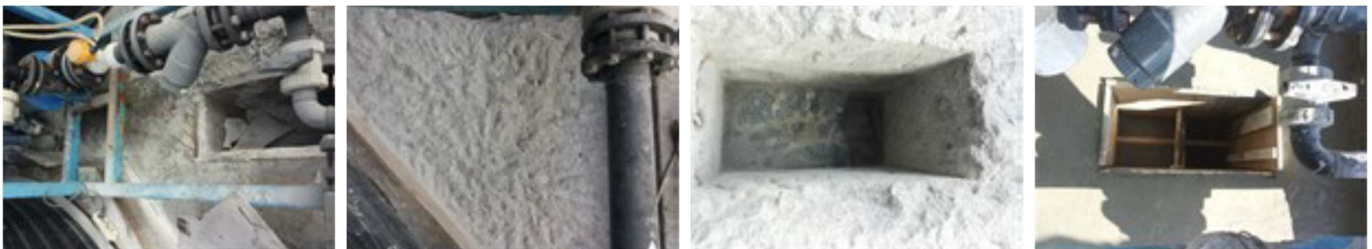
Popisy fotografií

Pôsobenie kyseliny v priebehu času vážne poškodilo betón, čo viedlo k tomu, že kyselina nebola bezpečne skladovaná.

1. Poškodený betónový základ
2. Príprava povrchu
3. Bolo nevyhnutné pripraviť pevný povrch
4. Po aplikácii produktu Belzona

Betónová bariéra na chemickej prevádzke na zachytávanie rozliatej 98 %-nej kyseliny sírovej.

Pôvodne bol betónový základ nechránený. Po tejto rekonštrukcii s použitím produktu Belzona bol zákazník veľmi spokojný s odolnosťou tohto materiálu.
