Ochrana veľkej skladovacej nádrže

ID: 7618

Odvetvie: *Chémia a petrochémia*
Použitie: *Nádrže a chemické zádržné oblasti*
Podklad: *Oceľ*
Produkty: *Belzona® 5811 (Immersion Grade),
Belzona® 1111 (Super Metal)*

Lokalita zákazníka: *Petrochemická spoločnosť,
Slovensko*
Dátum aplikácie: *2015*

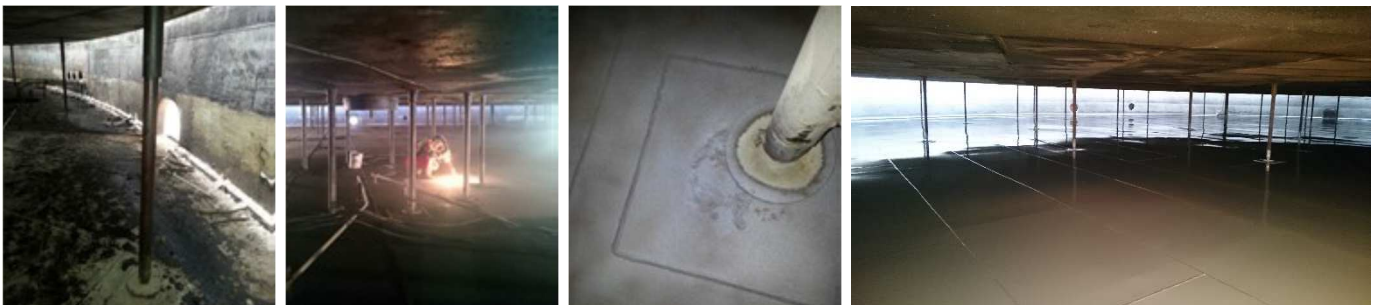
Popisy fotografií

Nádrž bola v prevádzke dvadsať rokov a bola značne poškodená koróziou.

1. Nádrž po 20 rokoch prevádzky
2. Otryskávanie nádrže
3. Viditeľné poškodenia po otryskaní
4. Náter Belzona® 5811 aplikovaný v 2 vrstvách

Zákazník potreboval rýchlu a kvalitnú opravu. Celá ochrana bola realizovaná náterom Belzona® 5811. Hlboká korózia bola zatmelená materiálom Belzona® 1111.
