# Oprava hriadeľa elektromotora s výkonom 315 kW

ID: 2454

Odvetvie: *Elektrárne*  
Použitie: *Prenos mechanickej energie*  
Podklad: *Oceľ*  
Produkty: *Belzona® 1111 (Super Metal),*

Lokalita zákazníka: *Siemens, Slovensko*  
Dátum aplikácie: *Júl 2009*

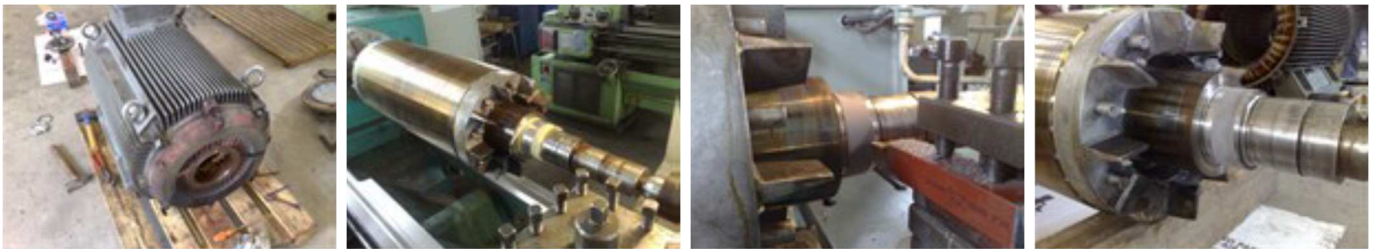
## Popisy fotografií

*Hriadeľ bol poškodený zlyhaním ložiska.*

1. Skriňa elektromotora
2. Poškodený hriadeľ
3. Obrábanie naneseného materiálu Belzona® 1111
4. Dokončená aplikácia

Hriadeľ elektromotora s výkonom 315 kW.

Aplikácia bola vykonaná v súlade s návodom na použitie. Hriadeľ bol osústružený na menší priemer a na opracovanej ploche bol vytvorený závit s hrubým stúpaním predtým, ako bol zatmelený materiálom Belzona® 1111, po čom nasledovalo opracovanie späť na pôvodný priemer.

Zváranie neprichádzalo do úvahy kvôli vysokému riziku tepelného namáhania a deformácie. Oprava materiálom Belzona nevyžadovala žiadne práce za tepla, takže umožnila rýchle dokončenie bezpečnej a nákladovo efektívnej opravy, čím sa ušetrili náklady oproti možnosti výmeny.
