# Ochrana švov hliníkových zvarov

Odvetvie: *Elektrárne*  
Použitie: *Kondenzátory*  
Podklad: *Hliníková zliatina*  
Produkty: *Belzona® 2211 (MP Hi-Build Elastomer),*  
*Belzona® 2131 (D&A Fluid Elastomer)*

Lokalita zákazníka: *Tepláreň, Slovensko*  
Dátum aplikácie: *2014*

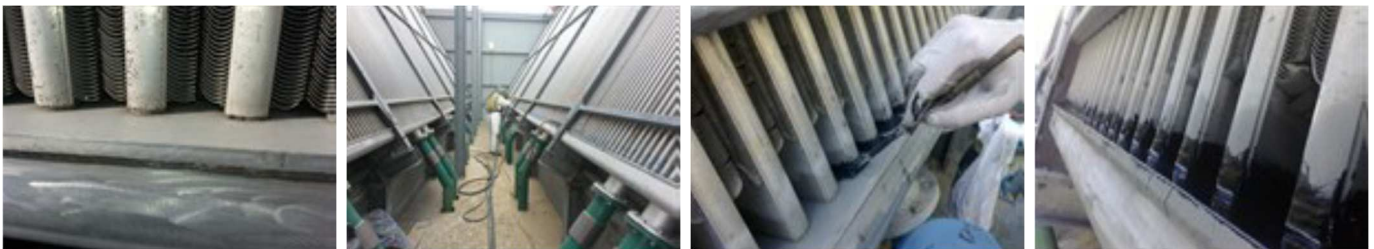
*Trhliny v hliníku.*

1. Poškodený vákuový kondenzátor
2. Otryskávanie
3. Aplikácia materiálu Belzona® 2211
4. Po aplikácii produktu Belzona® 2131

Vákuový kondenzátor má hliníkovú konštrukciu. Zdrojom trhlín na zvaroch je mechanický pohyb v dôsledku teplotných rozdielov.

Trhliny znamenajú stratu vákua a znižujú sa účinnosť všetkých zariadení. Miestne zváranie nefungovalo, tiež praskalo. Po určitom období testovania produktov Belzona sa zákazník rozhodol použiť produkt Belzona na všetkých zariadeniach.

Aplikácia bola vykonaná v súlade s návodom na použitie.
