Oprava čerpadiel chladiacej vody elektrárne

ID: 7602

Odvetvie: *Elektrárne*
Použitie: *Odstredivé čerpadlá*
Podklad: *Liatina*
Produkty: *Belzona® 1311 (Ceramic R-Metal),*
Belzona® 1341 (Supermetalgilde)

Lokalita zákazníka: *Elektrárneň, Slovensko*
Dátum aplikácie: *2014*

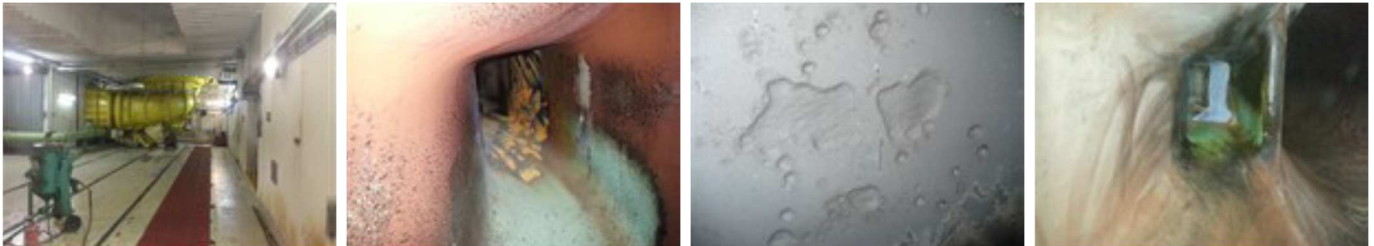
Popisy fotografií

Toto čerpadlo bolo v prevádzke 35 rokov a trpelo poškodením eróziou a koróziou v dôsledku neustáleho prietoku vody.

1. Čerpadlo TG
2. Poškodená oblasť
3. Po otryskaní sa výrazne ukázali poškodenia
4. Po aplikácii materiálov Belzona® 1311 a Belzona® 1341.

Zváranie týchto poškodených častí by bolo veľmi náročné a trvalo by dlho. Riešenie Belzona je rýchle a v perfektnej kvalite. Materiál Belzona zabezpečuje povrch odolný voči korózii a erózií.
