# Ochrana riečnych spätných klapiek

ID: 7563

**Odvetvie:** Voda / Čistenie odpadových vôd  
**Použitie:** Ventily, potrubia a armatúry  
**Podklad:** Liatina  
**Produkty:** Belzona® 1111 (Super Metal),  
Belzona® 5811 (Immersion Grade),  
Belzona® 2211 (MP Fluid Elastomer)

**Lokalita zákazníka:** Vodohospodárska spoločnosť,  
Slovensko  
**Dátum aplikácie:** 2011

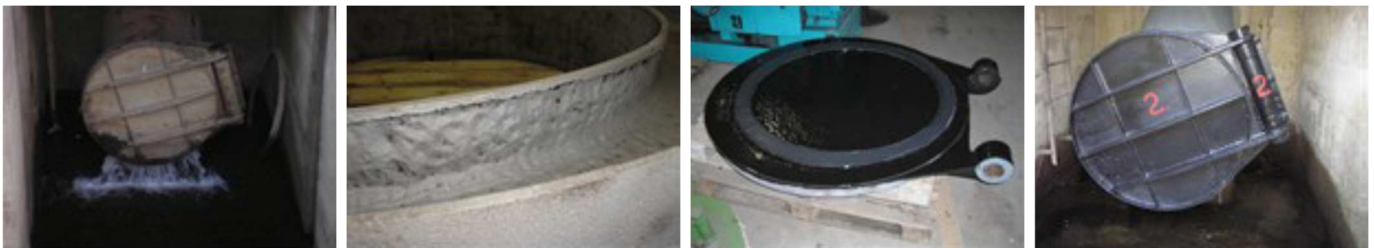
Klapky trpeli eróziou a koróziou v dôsledku kontinuálneho používania. Klapky boli tak vážne poškodené, že prepúšťali vodu aj keď boli zatvorené.

1. Netesná spätná klapka pred rekonštrukciou
2. Klapka po otryskaní
3. Uzatváracia klapka natretá produktami Belzona® 5811 a Belzona® 2211
4. Klapka opäť v prevádzke

Oprava systémom Belzona bez nákladných opráv alebo výmeny. Táto oprava dostala klapku späť do prevádzky rýchlejšie ako tradičné metódy a s minimálnym narušením prevádzky zariadenia.
