# Oprava sedla čerpadla

ID: 7600

Odvetvie: *Spracovanie ocele a kovov*  
Použitie: *Odstredivé čerpadlá*  
Podklad: *Liatina*  
Produkty: *Belzona® 1111 (Super Metal)*

Lokalita zákazníka: *Hutnícky závod, Slovensko*  
Dátum aplikácie: *2014*

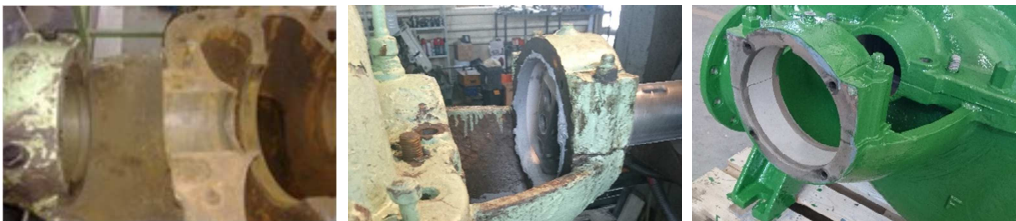
*Korózia, mechanické poškodenie.*

1. Poškodené sedlo čerpadla
2. Obrábanie materiálu Belzona® 1111, ktorý bol nanesený do sedla čerpadla
3. Pripravené pre zákazníka

Po dlhom čase prevádzky má čerpadlo opotrebované sedlo. Toto zapríčiňovalo veľkú vôľu ložiska.

Naváranie sedla je veľmi náročné a trvá dlho. Riešenie systémom Belzona znamená veľmi dobrú opravu a výsledkom je, že zákazník túto opravu Belzona využíva aj pre iné čerpadlá.
