Oprava klzných plôch tesniacich krúžkov

ID: 7610

Odvetvie: *Spracovanie ocele a kovov*
Použitie: *Odstredivé čerpadlá*
Podklad: *Oceľ*
Produkty: *Belzona® 1311 (Ceramic R-Metal)*

Lokalita zákazníka: *Hutnícky závod, Slovensko*
Dátum aplikácie: *2016*

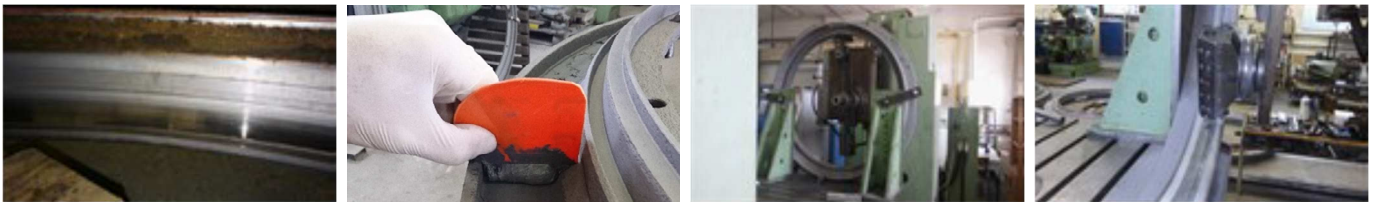
Popisy fotografií

Erózia, korózia na povrchu klzných plôch

1. Poškodený povrch
2. Aplikácia produktu Belzona® 1311
3. Obrábanie produktu Belzona® 1311 na dosiahnutie správneho priemeru
4. Obrábanie produktu Belzona® 1311 na dosiahnutie správneho priemeru (detail)

Klzné plochy tesniacich krúžkov boli opotrebované gumovým tesnením.

Aplikácia bola vykonaná v súlade s návodom na použitie.

Krúžky sú príliš tenké na naváranie a ich výmena je veľmi nákladná.
