Zaistenie oterových plechov vo valcovni

ID: 7620

Odvetvie: Spracovanie ocele a kovov
Použitie: Tesniace krúžky, tesnenia a podložky
Podklad: Oceľ
Produkty: Belzona® 1321 (Ceramic S-Metal)

Lokalita zákazníka: Oceliareň, Slovensko
Dátum aplikácie: 2015

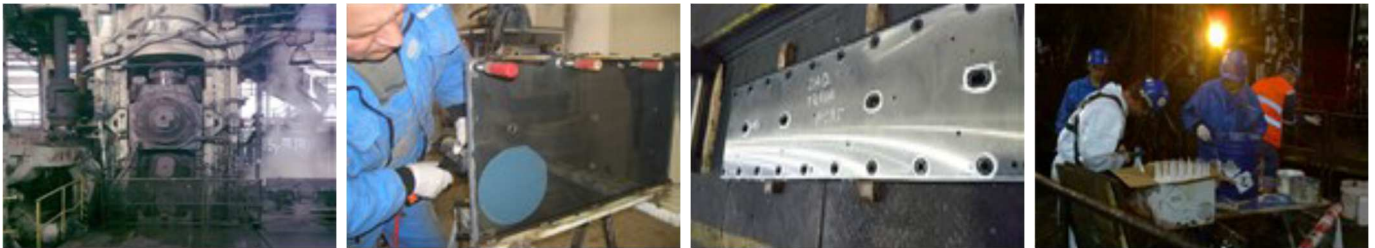
Popisy fotografií

Po vyrovnaní a priskrutkovaní na miesto je potrebné vytvoriť spojenie na zaistenie oterových plechov.

1. Valcovňa
2. Test vstrekovania materiálu Belzona® 1321 v dielňach SLOVCEM
3. Oterové plechy
4. Realizácia vstrekovania materiálu Belzona® 1321

Zákazník potreboval vymeniť oterové plechy v ocelevej valcovni.

Oterové plechy sa musia nastaviť a utiahnuť a potom treba vstreknúť materiál Belzona® 1321, aby sa vytvorilo spojenie medzi plechom a rámom. Toto je rutinná aplikácia produktu Belzona® 1321, ktorá demonštruje vynikajúcu pevnosť v tlaku potrebnú pre túto aplikáciu.
