Renovácia testovacích valcov brzd

ID: 7609

Odvetvie: *Doprava* Lokality zákazníka: *Stanica technickej kontroly, Slovensko*
Použitie: *Stroje na manipuláciu s pevnými látkami* Dátum aplikácie: *2016*
Podklad: *Oceľ*
Produkty: *Belzona® 1821 (Fluid Metal)*

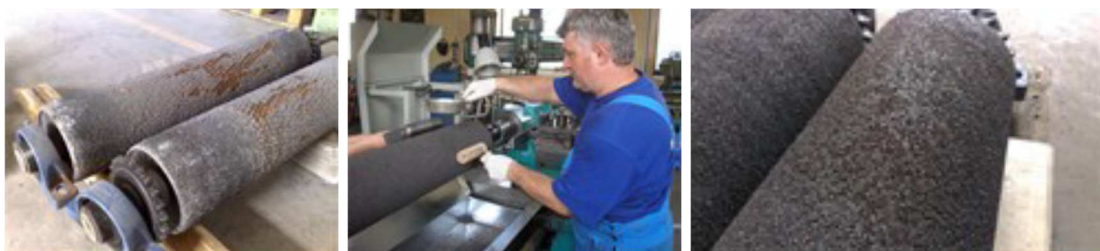
Popisy fotografií

Po tisíckach testov si povrch valcov vyžiadala nový protišmykový povrch.

1. Poškodené valce
2. Aplikácia agregátu Belzona® 9211 (Supergrip Aggregate) do materiálu Belzona® 1821
3. Pripravené do prevádzky

Zákazník potreboval rýchlu opravu v dobrej kvalite a nešmyklavý systém Belzona má pre túto aplikáciu osvedčené výsledky. Tento systém opravy prežije aj 15 000 testov nákladných resp. 25 000 testov osobných vozidiel.
