Utesnenie presakujúcej betónovej strechy garáže flexibilnou membránou

ID: 8394

Odvetvie: *Stavby a konštrukcie*
Použitie: *Problémové oblasti striech*
Podklad: *Betón*
Produkty: *Belzona® 3111 (Flexible Membrane)*

Lokalita zákazníka: *Malacky, Slovensko*
Dátum aplikácie: *2015*

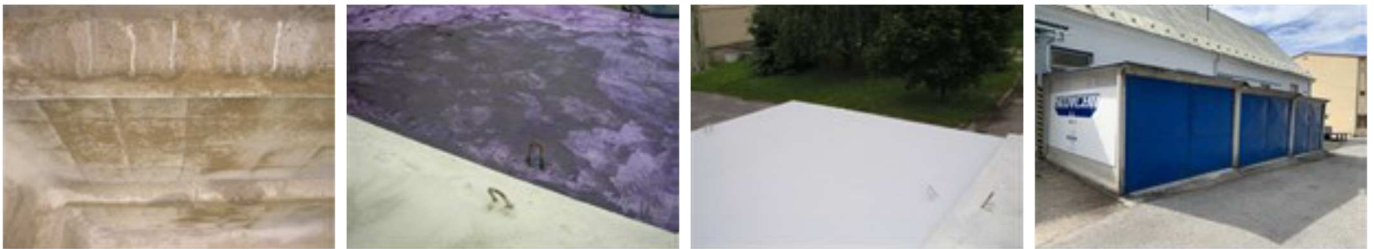
Popisy fotografií

Voda presakujúca cez betónovú strechu padala na skladovaný tovar a poškodzovala ho.

1. Presakujúca betónová strecha garáže
2. Aplikácia produktu Belzona® 3911 na betónové povrchy
3. Aplikácia produktu Belzona® 3111
4. Pripravené na používanie

Presakujúca betónová strecha garáže.

Aplikácia bola vykonaná v súlade s modifikovaným návodom na použitie.

Slnko a dážď sú schopné zničiť množstvo strešných ochranných systémov. Systém Belzona® 3111 sa ukazuje ako dlhotrvajúci a dokonale chrániaci vodotesný systém.
