# Udržanie vozidiel v pohybe

ID: 1055

Odvetvie: *Priemysel všeobecne*  
Použitie: *Problémové oblasti podláh*  
Podklad: *Podlahové dlaždice*  
Produkty: *Belzona® 5811 (Immersion Grade)*  
*Belzona® 9211 (Supergrip aggregate)*

Lokalita zákazníka: *STK, Slovensko*  
Dátum aplikácie: *2006*

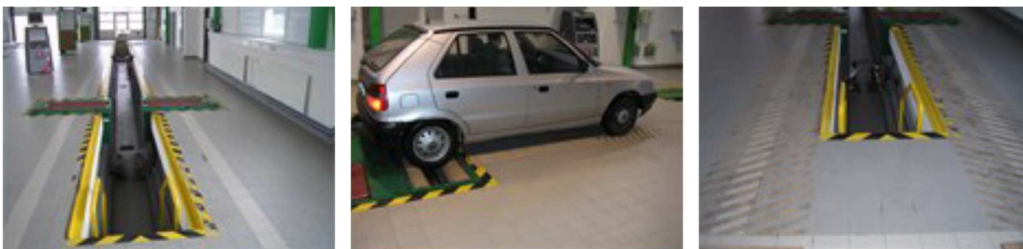
## Popisy fotografií

*Počas dažďa alebo sneženia (mokré pneumatiky) vozidlá vybiehali z valcov na testovanie brzd.*

1. Stanica technickej kontroly automobilov
2. Automobil počas testovania brzd
3. Dva roky v prevádzke

Aplikácia príľnavého systému na zabezpečenie lepšej trakcie na podlahe STK.

Aplikácia bola vykonaná v súlade s návodom na použitie. Materiál Belzona® 5811 bol nanosený štetkou v diagonálnom pásovom vzore a zdrsnenie vykonané posypom produktom Belzona® 9211.

Zákazník hľadal rýchle a „čisté“ riešenie. Riešenie Belzona poskytlo účinný príľnavý systém, ako aj chemickú odolnosť voči akémukoľvek rozliatiu alebo netesnostiam, ktoré sa môžu vyskytnúť. Systém sa v prevádzke osvedčil.
