# Obnova hriadeľa a žliabku na čelustovom drviči

ID: 1064

Odvetvie: *Priemysel všeobecne*  
Použitie: *Prenos mechanickej energie*  
Podklad: *Oceľ*  
Produkty: *Belzona® 1111 (Super Metal)*

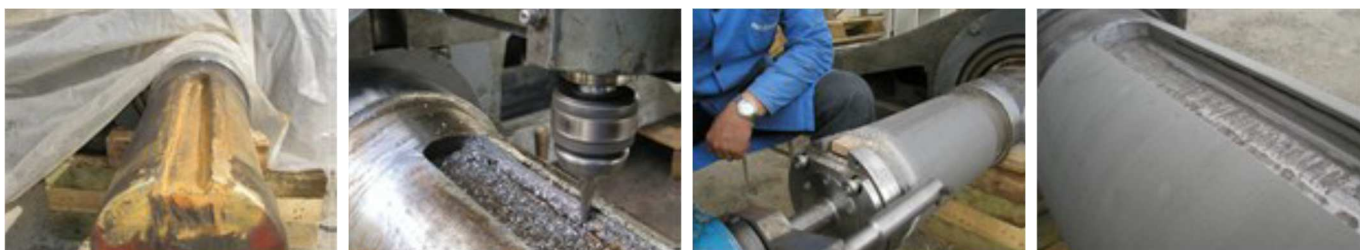
*Hriadeľ a žliabok boli opotrebované a poškodené.*

1. Poškodený hriadeľ
2. Frézovanie žliabku
3. Obrobenie hriadeľa na potrebný priemer obnoveného materiálom Belzona® 1111
4. Hriadeľ pripravený na prepravu späť k zákazníkovi

Žliabok bol obnovený zvaráním a frézovaním. Materiál Belzona® 1111 bol použitý na opravu hriadeľa. Na vytvorenie žliabku bola použitá drevená šablóna ošetrená separačným prostriedkom. Táto oprava ušetrila zákazníkovi veľa času, pretože zváranie a vrtanie by trvalo niekoľko týždňov.
