# Zvýšení účinnosti dopravníka

ID: 1067

**Odvetvie:** *Priemysel všeobecne*  
**Použitie:** *Stroje na manipuláciu s pevnými látkami*  
**Podklad:** *Guma*  
**Produkty:** *Belzona® 2211 (MP Hi-Build Elastomer)*

**Lokalita zákazníka:** *Automobilová spoločnosť, Slovensko*  
**Dátum aplikácie:** *2006*

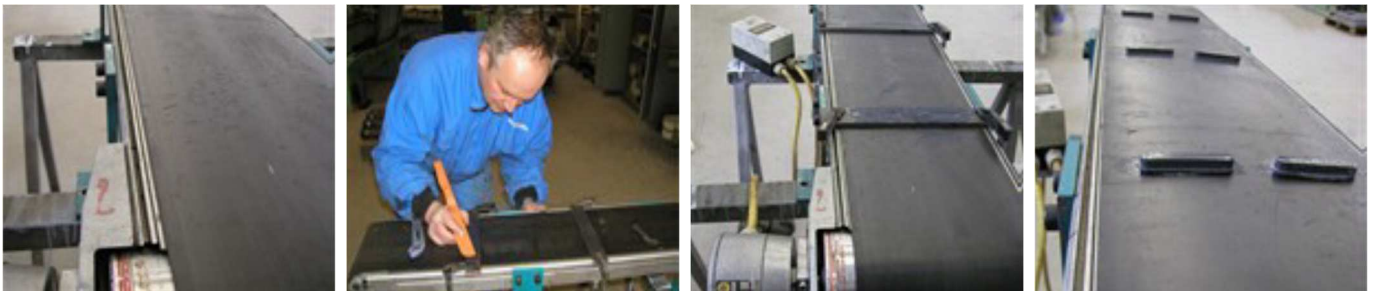
*Výrobky sa na páse kĺzali vďaka sklonu a hladkému povrchu.*

1. Klzký pás
2. Aplikácia produktu Belzona® 2211
3. Oceľové dosky na formovanie elastoméru do želaného tvaru
4. Hotový pás pripravený na prácu

Vyvýšený dopravníkový systém.

Zákazník mal problémy s posúvaním produktov. Výmena pásu bola drahá. Vytvorenie dezénu z výstupkov použitím produktu Belzona bolo rýchle, lacné a efektívne riešenie.
