Stabilizácia plynovodu na mostoch

ID: 3541

Odvetvie: Ropa a plyn
Použitie: Ventily, potrubie a armatúry
Podklad: Oceľ
Produkty: Belzona® 1111 (Super Metal)

Lokalita zákazníka: Spoločnosť na prepravu plynu,
Slovensko
Dátum aplikácie: Prvá oprava v roku 1998

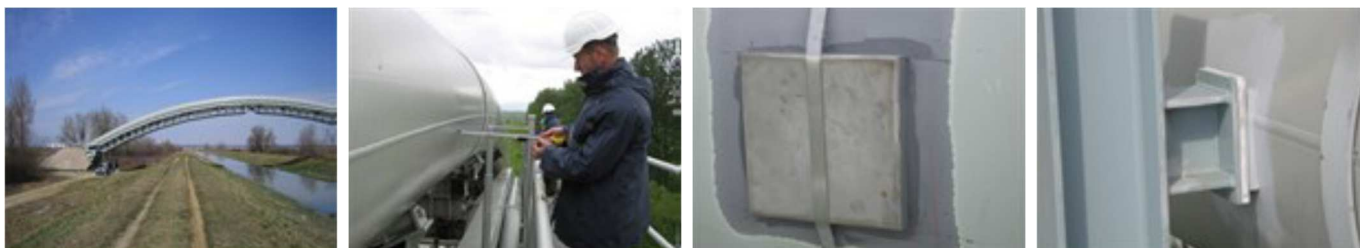
Popisy fotografií

Zákazník potreboval udržiavať potrubie v stanovenej polohe. Aby sa to dosiahlo, bolo potrebné nainštalovať niekoľko klzných podpier medzi mostom a potrubím. Zváranie nebolo možné, pretože plynové vedenie bolo v prevádzke. Každý most má 16 takýchto podpier.

1. Celkový pohľad na potrubný most
2. Príprava/meranie kvôli umiestneniu podpier
3. Materiál Belzona® 1111 použitý na prilepenie tretej podložky
4. Hotová klzná podpera na mieste.

Každá podpera je "spojená" s potrubím cez klznú zostavu. Klznú zostavu bolo potrebné upevniť na potrubie. Materiál Belzona® 1111 poskytuje vysokopevnostné spojenie bez potreby práce za tepla, čo umožňuje postup práce bez prerušenia dodávok plynu. Od roku 1998 malo 5 takýchto mostov podpery spojené produktom Belzona bez jediného problému.
