Ochrana Francisovej turbíny pred kavitáciou

ID: 1441

Lokalita zákazníka: *Vodná elektrárňa, Slovensko*
Dátum aplikácie: *2019*

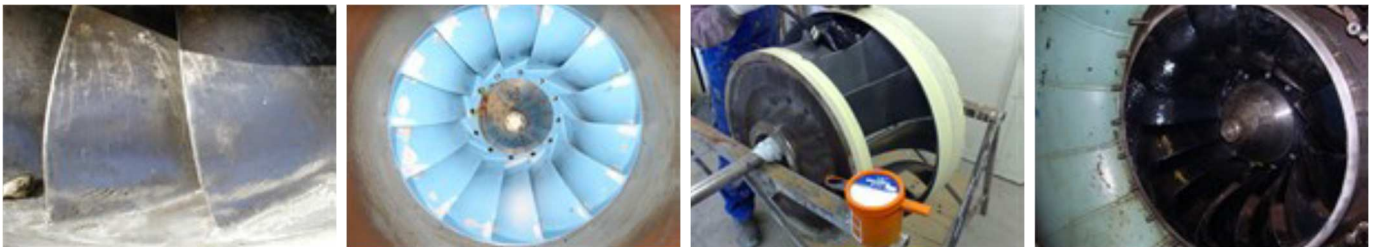
Popisy fotografií

Kavitácia spôsobila eróziu kovu a stratu výkonu turbíny. V roku 2004 boli aplikované produkty Belzona® 1311 a Belzona® 1341, ale trpeli ďalšou kavitáciou, a tak bol systém vylepšený produktom Belzona® 2141, viac odolným voči kavitácii

1. Kavitačné poškodenie obežného kolesa turbíny
2. Určité kavitačné poškodenie viditeľné na materiáli Belzona® 1341
3. Aplikácia produktu Belzona® 2141 na obežné koleso
4. Materiál Belzona® 2141 po 24 mesiacoch prevádzky, kontrola neukázala žiadne ďalšie kavitačné poškodenie

Kontrola keramického materiálu Belzona v roku 2006 ukázala poškodenie kavitáciou, a tak bola špecifikácia zmenená na produkt Belzona® 2141. Ďalšia kontrola po 2 rokoch neukázala žiadne poškodenie na obežnom kolese turbíny.

V roku 2013 boli malé oblasti poškodenia náteru opravené ďalším množstvom produktu Belzona® 2141.
