# Ochrana vlhkého povrchu potrubia

ID: 8276

Odvetvie: Elektrárne  
Použitie: Ventily, potrubia a armatúry  
Podklad: Oceľ  
Produkty: Belzona® 5831 (ST-Barrier)

Lokalita zákazníka: Elektrárneň na Slovensku  
Dátum aplikácie: 2019, 2020

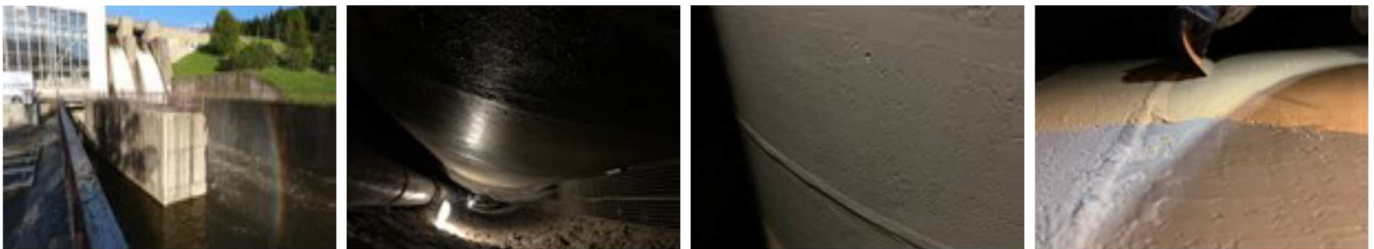
3 oceľové potrubia trpia vonkajšou neustálou koróziou v dôsledku vlhkého prostredia, preto ich zákazník potreboval chrániť. Priestor okolo potrubí nie je možné vysušiť a nie je možné použiť niektoré bežné nátery (problémom je aj teplota 5°C). Je potrebné použiť bariérový náter odolný voči vlhkosti.

1. Vodná elektrárneň
2. Mokrý povrch oceľového potrubia v betónovom tuneli
3. Prvá vrstva hotová
4. Druhá vrstva náteru Belzona® 5831

Aplikácia bola vykonaná v súlade s návodom na použitie. Povrch bol abrazívne opieskovaný, aby sa pripravila plocha a produkt Belzona® 5831 (ST-Barrier) bol aplikovaný priamo na pripravený povrch špachtľou v dvojvrstvovom systéme.
