# Ochrana rúrkovnice na chladiči motora

ID: 8282

Lokalita zákazníka: Atómová elektrárňa, Slovensko

Použitie: Výmenníky tepla

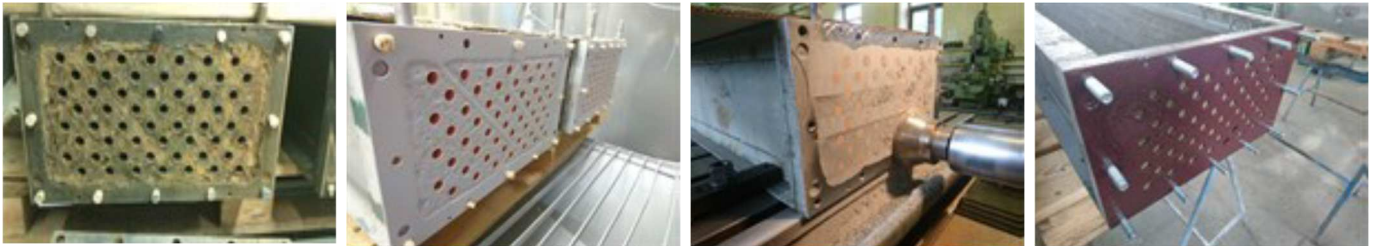
## Popisy fotografií

Silné kyseliny, aj keď sú zriedené, spôsobujú veľkú koróziu.

1. Silné kyseliny, aj keď sú zriedené, spôsobujú veľkú koróziu
2. Podklad bol otryskaný a vyčistený prípravkom Belzona® 9111
3. Rúrkovnice sa zarovnávajú pomocou fréžky
4. Aplikácia bola potom ochránená 2 vrstvami produktu Belzona® 4311

Aplikácia bola vykonaná v súlade s návodom na použitie. Substrát bol otryskaný a vyčistený prípravkom Belzona® 9111. Potom sa všetky otvory na rúrkovnici upchali zátkami. Korkové zátky boli potom orezané na úroveň rúrok a na zatmelenie substrátu bol použitý produkt Belzona® 1111 (Super Metal). Rúrkovnice boli potom zarovnané frézkou. Aplikácia bola ochránená 2 vrstvami materiálu Belzona 4311® (Magma CR1). Korkové zátky boli odstránené. Rúry sa potom vyčistili stlačeným vzduchom.
