# Núdzové systémy na upchatie netesností pre transformátory

# Belzona Know-How *v praxi:*

Veterná elektrárň v Spojenom kráľovstve, 2016

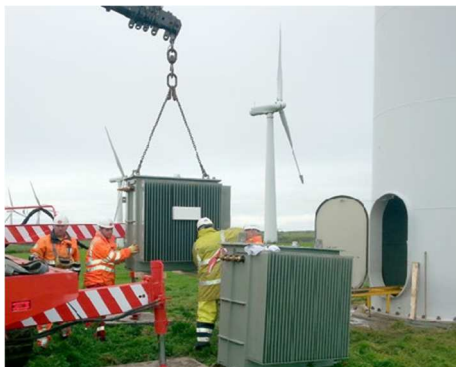
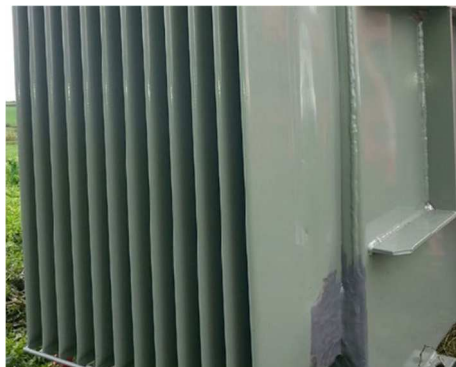
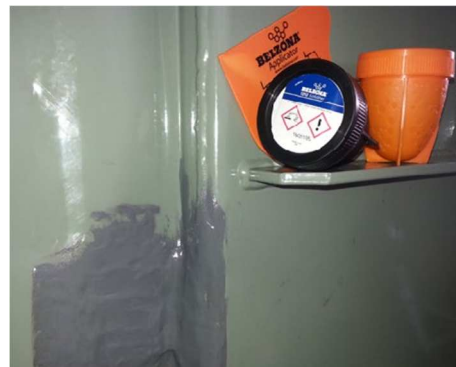
Z transformátorov unikol olej, čo predstavovalo bezpečnostné riziko z dôvodu prehriatia. Nemohli však byť prepravené z miesta, pretože unikajúci olej by mohol kontaminovať okolitú poľnohospodársku pôdu. Bolo požadované rýchle riešenie, aby sa predišlo prevádzkovým sklzom.

Belzona 1212, materiál nenáročný na kvalitu povrchu, poskytol riešenie s rýchlym vytvrdnutím, ktoré umožnilo výmenu transformátorov podľa plánu s minimálnymi prestojmi a maximálnou ochranou životného prostredia.

Spoločnosť Belzona mala za úlohu rýchlo dodať materiál, pretože za každý deň, keď bola veterná elektrárň mimo prevádzky, strácal zákazník viac ako 34 000 libier. Preto došlo k výrazným úsporám nákladov, nakoľko toto riešenie bolo možné aplikovať na mieste.
